# Tilsynsrapport for Nr. Broby Vandværk den 25. november 2015

# Boring DGU nr. 154.253 Tilsynsrapport fra den: 25. november 2015

# Boring DGU nr. 154.794 Tilsynsrapport fra den: 25. november 2015

# Boring DGU nr. 154.800      Tilsynsrapport fra den: 25. november 2015

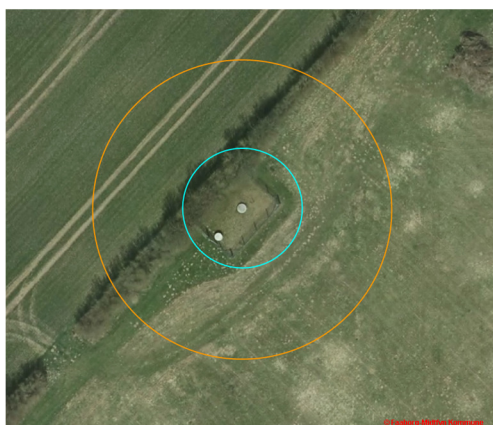
Foto er fra 2013, derfor er det ikke retvisende
