# Tilsynsrapport for Nr. Broby Vandværk den 7. november 2022

I tilsynet deltog: Anders Rasmussen, Vagn Grønkær, Erik Madsen, Thomas Lübbers og Louise Skov

# Boring DGU nr. 154.253 Tilsynsrapport fra den: 7. november 2022

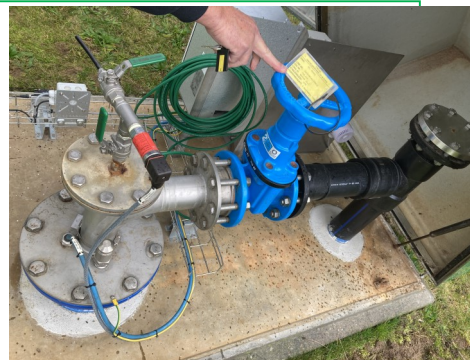
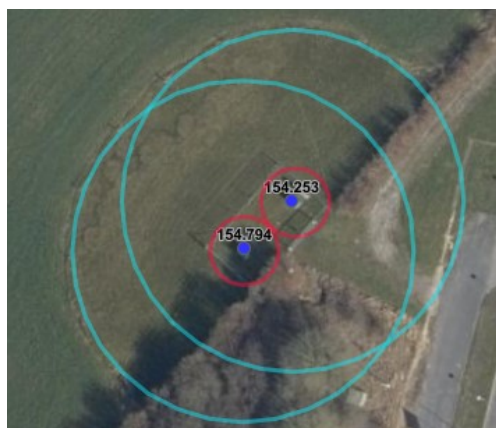
| | | Tilstand | Bemærkninger |
|---|---|---|---|
| | Automatpejler installeret | | Ikke angivet |
| | Udluftning nedadvendt med insektnet. | | Ingen udluftning |

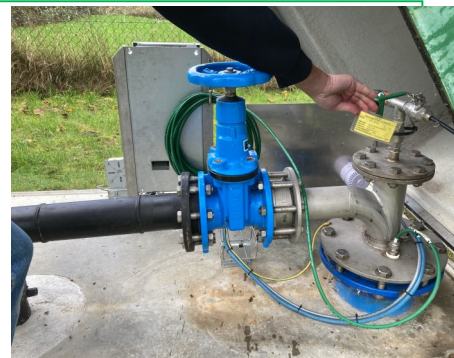
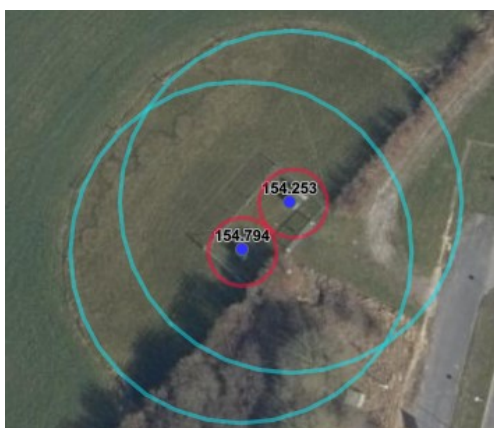
# Boring DGU nr. 154.794      Tilsynsrapport fra den: 7. november 2022

| | | Tilstand | Bemærkninger |
|---|---|---|---|
| | Automatpejler installeret | | Pejlepunkt ikke angivet |
| | Udluftning nedadvendt med insektnet. | | Ingen udluftning af hus |

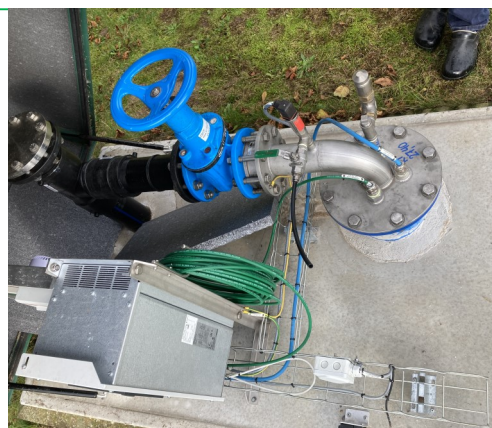
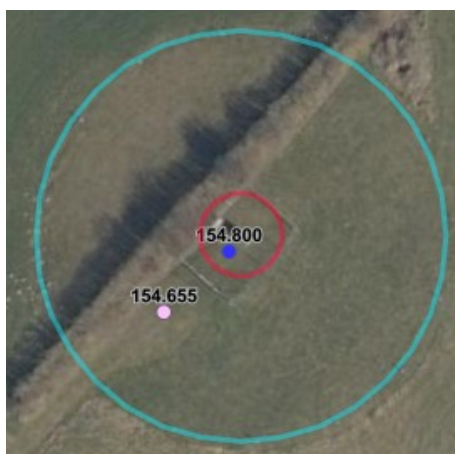
# Boring DGU nr. 154.800      Tilsynsrapport fra den: 7. november 2022

| | | Tilstand | Bemærkninger |
|---|---|---|---|
| | Automatpejler installeret | <span style="color: green;">●</span> | Pejlepunkt ikke angivet |
| | Udluftning nedadvendt med insektnet. | | Ingen udluftning af hus |
